Apsekošanas mērķis - veikt vizuālo tehnisko apsekošanu ēkas nesošajām konstrukcijām, sniegt atzinumu par to stāvokli.

Vizuālās tehniskās apsekošanas atzinums

Daugavpils novadpētniecības un mākslas muzejs

Daugavpils, Rīas iela 8, LV-5401

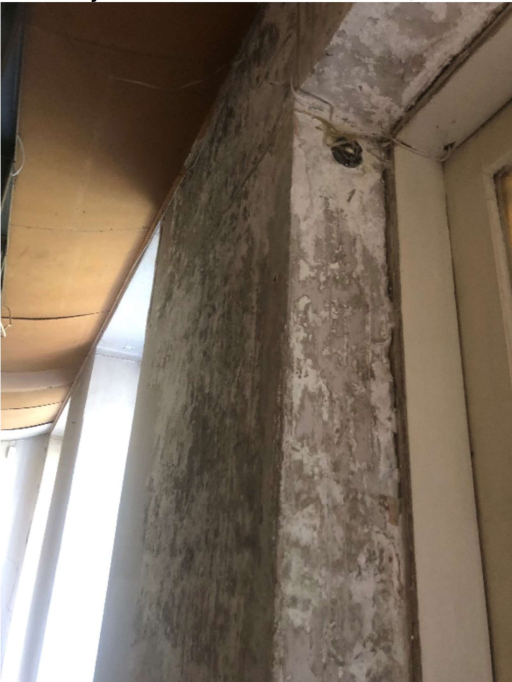
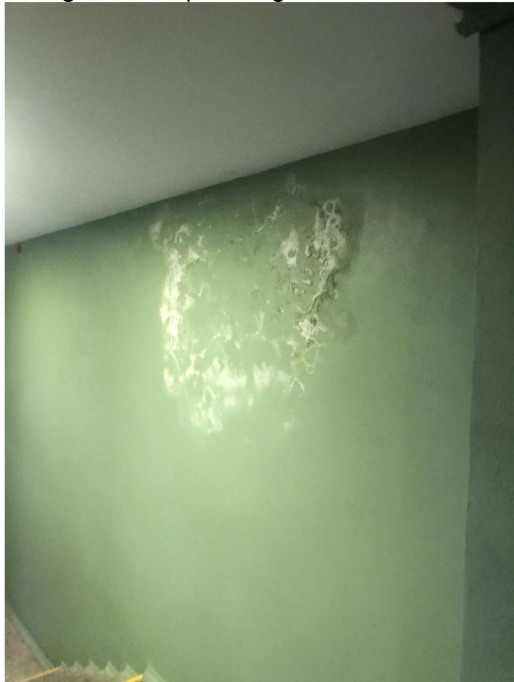
3.2.	nesošās sienas, ailu sijas un pārsedzes	30
<p>Pagraba un virszemes nesošo sienu konstrukcija un materiāls. Konstruktīvās shēmas. Galveno konstruktīvo elementu biezums un šķērsgriezums. Mūra vājinājumi. Plaisu atvērumu mērījumu un plaisu attīstības novērojumu dati. Atdalošā un tvaika izolācija. Koksnes bioloģiskie bojājumi. Sienu būvmateriālu stiprība, konstrukciju elementu pārbaudes un mūra stiprības aplēšu rezultāti. Kontrolzondēšanas rezultāti. Ailu siju un pārsedžu raksturojums, to balstvietas, citi raksturojošie rādītāji.</p>		
<p>Ēka A – sienas veidotas no māla ķieģeļu mūra, pagrabstāvā visticamāk no šķeltajiem dolomīt akmeņiem ar laukakmeņu ieslēgumiem. Pagrabstāvā vietām redzami mitruma izsāļojumi, ko izraisa GŪL paaugstināšanās plūdu gadījumā. Stāvos mitruma ietekme tika novērota problemātiskajās vietās – noteku tuvumā, balkonu pieslēgumos un pie dzegas.</p>		40
<div><div>

<p>Pārejas zonā no A uz B ēku sienai izteikti mitruma bojājumi dēļ nepareizi izbūvētas notekūdeņu novirzīšanas pagalmā. Sienu stāvoklis apmierinošs</p>		
<p>Ēka B – Pagraba nav, pārējos stāvos sienas veidotas no māla ķieģeļu mūra, daļa no ēkas uz pagalma pusi ir veidota vēlāk, iespējams paredzēt vēsturiskā apjoma atjaunošanu vai esoša apjoma pielāgošanu vēsturiskajam. Stāvos mitruma ietekme tika novērota problemātiskajās vietās – noteku tuvumā, balkonu pieslēgumos un pie dzegas. Sienu stāvoklis apmierinošs</p>

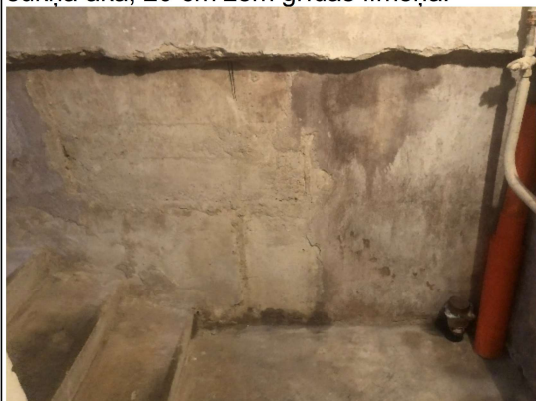
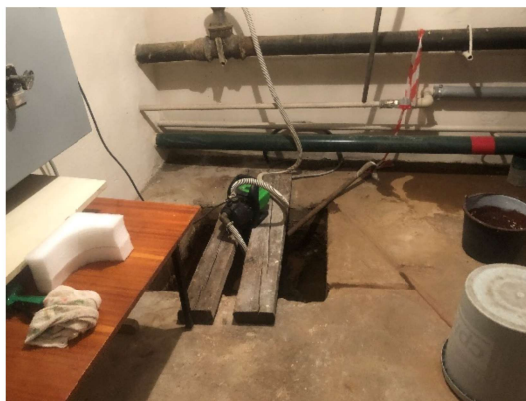
Ēka C – Pagrabā dzelzsbetona bloku sienas, dažviet novērojams mitrums un plaisas. Pagrabs mēdz pārplūst plūdu laikā, mainīga ūdenslīmeņa rezultātā. Tehniskajā telpā atrodas drenāžas sūkņa aka, 20 cm zem grīdas līmeņa.

3.5.	šuvju hermetizācija, hidroizolācija un siltumizolācija	
Nesošajām sienām netika konstatēta vai arī tā ir nokalpojusi. Pagrabstāvā nepieciešams ierīkot horizontālo un vertikālo hidroizolāciju, jo ir izteikta mitruma ietekme, Pārējām sienām problēmas netika novērotas		70

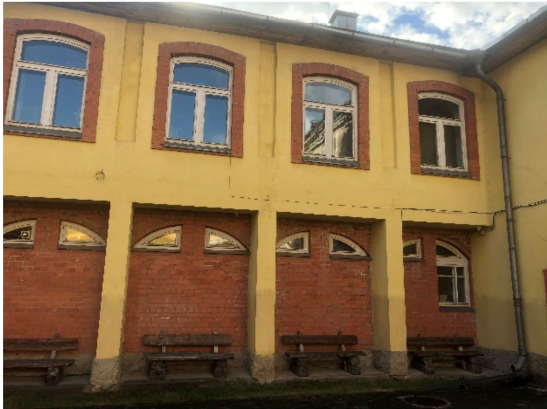
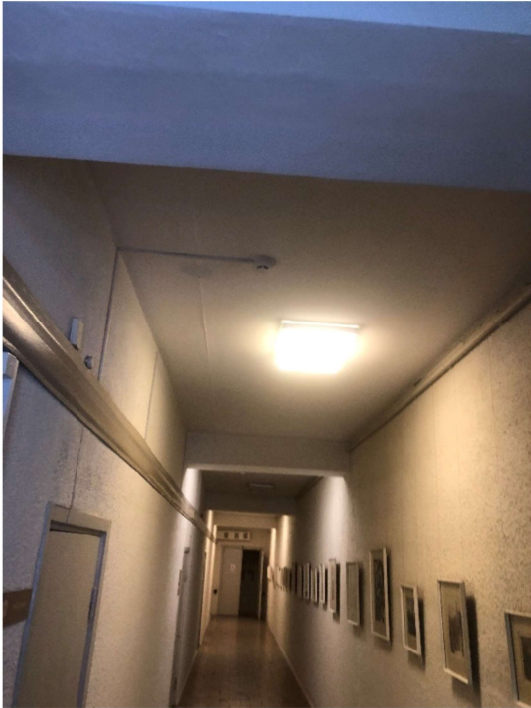
Ēka daļēji veidota no dzelzsbetona karkasa un mūra sienām. Tika novērotas atsevišķas plaisas rīģeļu balsttvietās, bet tās neietekmē kopējo nestspēju un lietošanas drošumu. Sienu un karkasa stāvoklis apmierinošs.

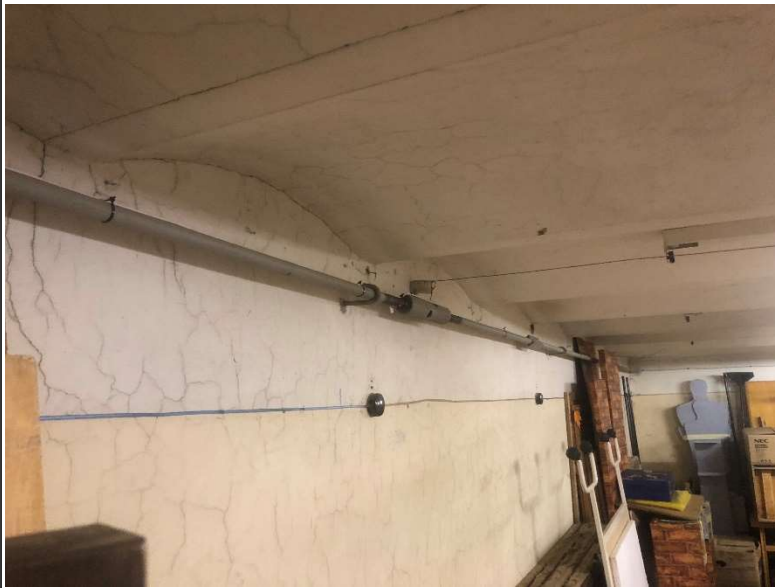
3.6.	pagraba, starpstāvu, bēniņu pārsegumi	
Pagraba, starpstāvu un bēniņu pārsegumu aplēses shēmas, konstrukcija un materiāls. Nesošo elementu biezums vai šķērsgriezums. Konstatētās deformācijas, bojājumi un to iespējamie cēloņi. Plaisu atvērumu mērījumu dati. Pagaidu pastiprinājumi, atslogojošās konstrukcijas. Betona stiprība. Metāla konstrukciju un stieģrojuma korozija. Koka ēdes (mājas piepes) un koksngraužu bojājumi. Kontrolzondēšanas un atsegšanas rezultāti. Nestspējas pārbaudes aplēšu rezultāti. Skaņas izolācija		
Ēka A – Pagrabstāva pārsegums veidots no dubult-T sijām ar ķieģeļu velvēm. Pārsegumam novērotas mikroplaisas apmetumā, ķieģeļu velvju vai tērauda siju nestspējas zudumi netika novēroti, pārsegums apmierinošā stāvoklī. Pārseguma ugunsizturība REI 60, ja tiek aizsargāts siju apakšējais plauktiņš.		40-60

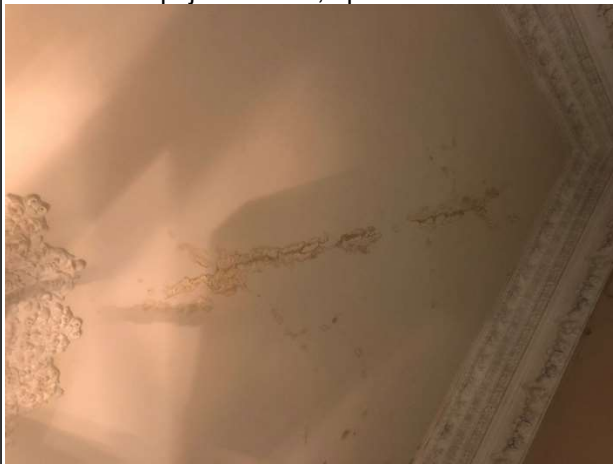
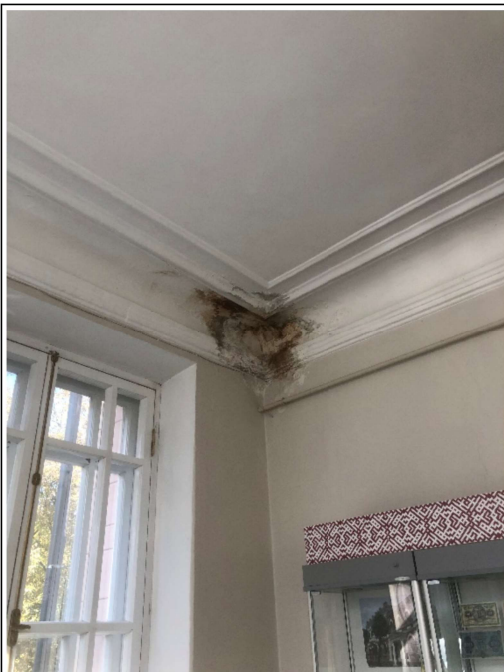
Starpstāvu pārsegumi veidoti no koka sijām ar izdedžu pildījumu, melno griestu dēļu apšuvumu un smilšu-kaļķa griestu pametumu uz skalu sieta ar dekoratīviem elementiem. Lai noteiktu pārseguma ugunsizturību nepieciešams veikt atsegumus. Vietām novērotas plaisu tīklojums un mitruma ietekme. Mitruma skartās zonas pārbūves laikā nepieciešams atsegt un novērtēt nesošo konstrukciju stāvokli. Starpstāvu pārsegumiem netika novērotas virsnormatīvas izlieces vai nestspējas zudumi, apmierinošā stāvoklī.

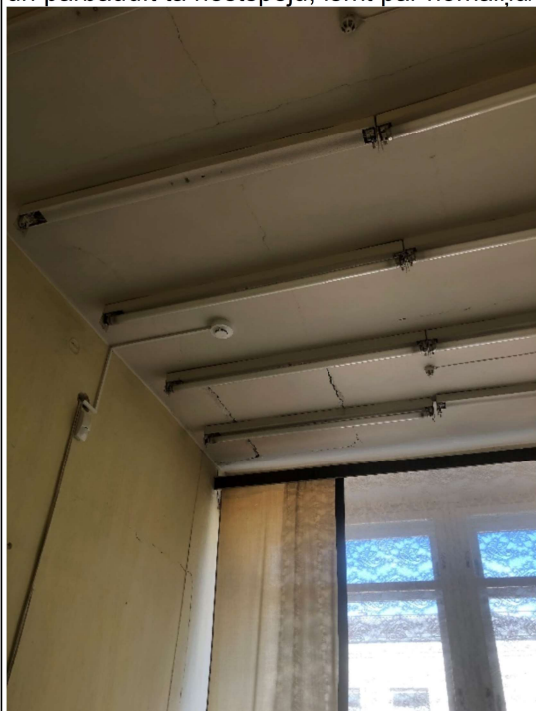
Ēka B –Starpstāvu pārsegumi pārbūves rezultātā mainīti no koka sijām uz monolītā dzelzsbetona pārsegumu. Starpstāvu pārsegumiem netika novērotas virsnormatīvas izlieces vai nestspējas zudumi, apmierinošā stāvoklī. Pārseguma prognozētā ugunsizturība REI 60, ja aizsargslāņa biezums ir vismaz 20mm un plātnes biezums vismaz 80mm, nosakāms ar atsegumiem. Piebūvētajā ēkas daļā pārseguma izteiktas plaisas, rekomendējams pārsegumu atsegt un pārbaudīt tā nestspēju, lemt par nomaiņu/pastiprināšanu. Stāvoklis neapmierinošs

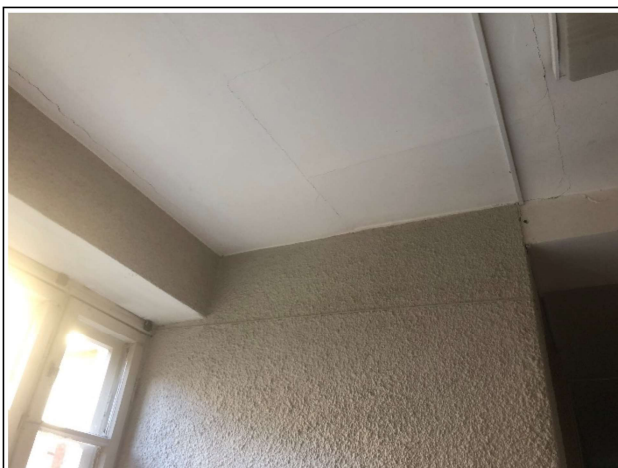
Ēka C –Pagrabstāvā ēkas pārseguma plātnes un rīģeļi pakļauti mitrumam, novērojami izdru-pumi un atslāņošanās un novērojami augu valsts organismi. Pārējos stāvos, pārsegums vei-dots no saliekamā dzelzsbetona plātnēm, kas balstās gan uz sienām, gan rīģeļiem. Stāvoklis apmierinošs, nestspējas zudumi vai virsnormatīvas izlieces netika novērotas. Pārseguma prognozētā ugunsizturība REI 60, ja aizsargslāņa biezums ir vismaz 20mm

Saskaņā ar inventarizācijas lietu telpā Nr4 1.un 2.stāva pārsegumi veidoti no dubult-T tipa tērauda sijām (solis ~1,0m) ar dzelzsbetona PP-tipa plātņu aizpildījumu (biezums 80mm). Pārseguma uguns aizsardzību iespējams nodrošināt tikai ar papildus apšuvumu. atslāņošanās mitruma ietekmē

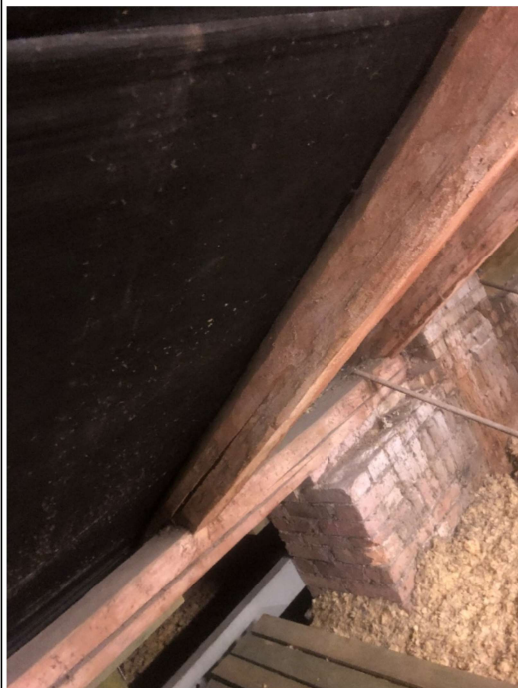
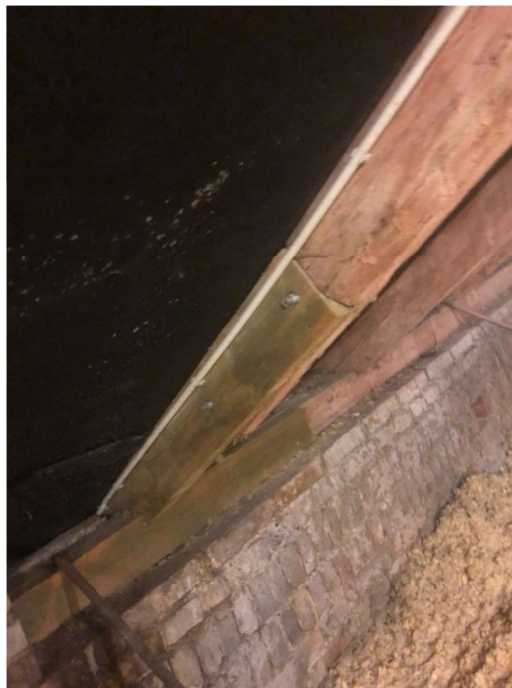
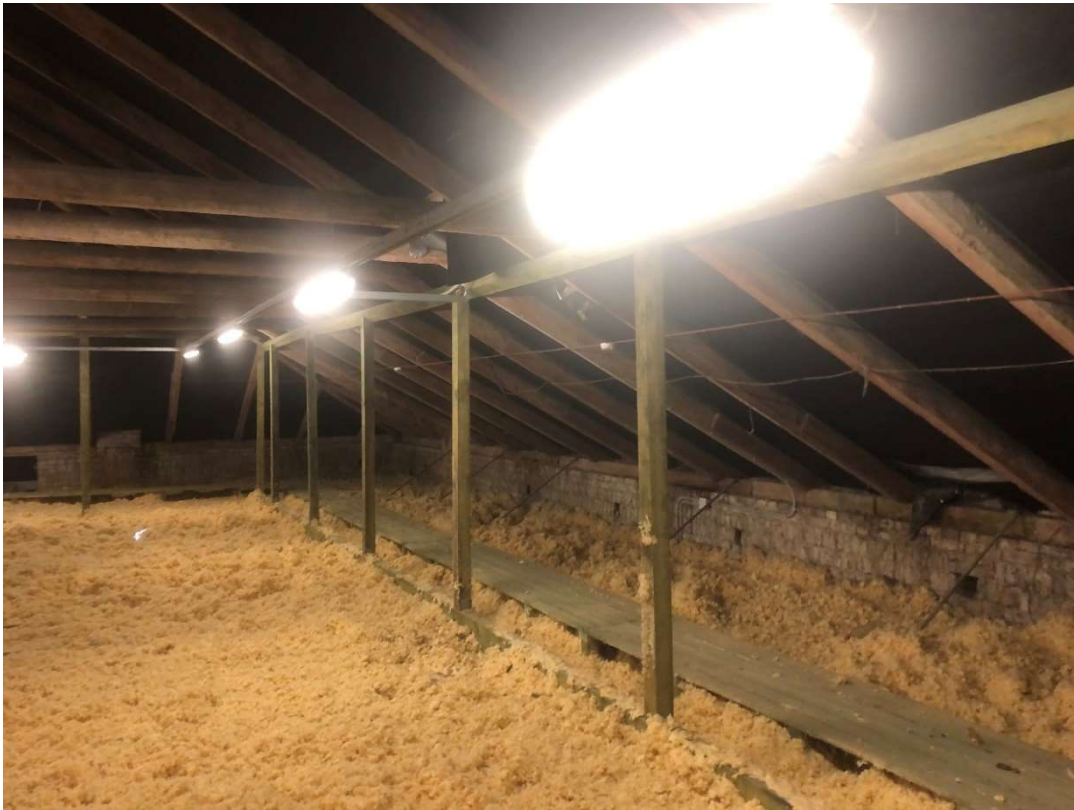
Ēka A –Jumta konstrukcija veidota no koka spārēm, kas balstās uz mūrlatām un jumta krēsli. Savienojumi izpildīti ar tērauda skavām. Nepieciešams veikt savienojumu stinguma atjaunošanu, kā arī pārklāt ar antipiēniem. Atsevišķām spārēm dažviet veikta protezēšana, viena no spārēm nošķēlusies, lokāli murlatām piekļūst mitrums. Trupējums nav novērsts. Jumta konstrukcijas kopumā apmierinošā stāvoklī.

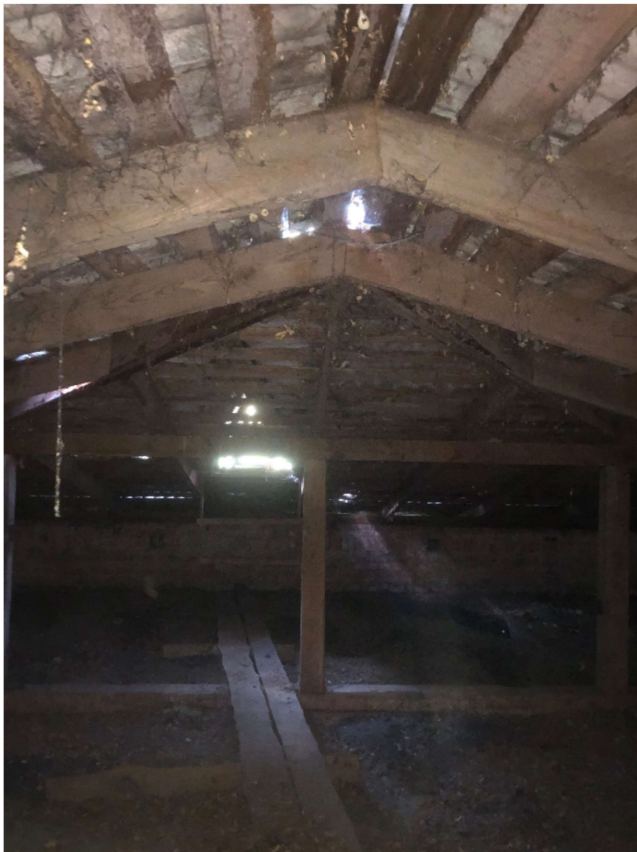
Ēka B – Jumta konstrukcija veidota no koka spārēm, kas balstās uz mūrlatām un koka statņiem. Nepieciešams veikt savienojumu stinguma atjaunošanu, kā arī pārklāt ar antiipiēniem. Jumta konstrukcijas kopumā apmierinošā stāvoklī, bet nepieciešams veikt pilnīgu defektācija aktu sastādīšanu, demontāžas laikā, jo bija apgrūtinātā piekļuve. Paredzēt azbestcements lokšņu nomaiņu un utilizāciju. Nav ierīkota kondensāta izolācija

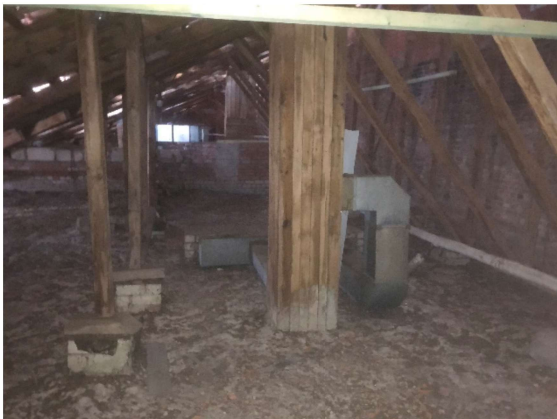
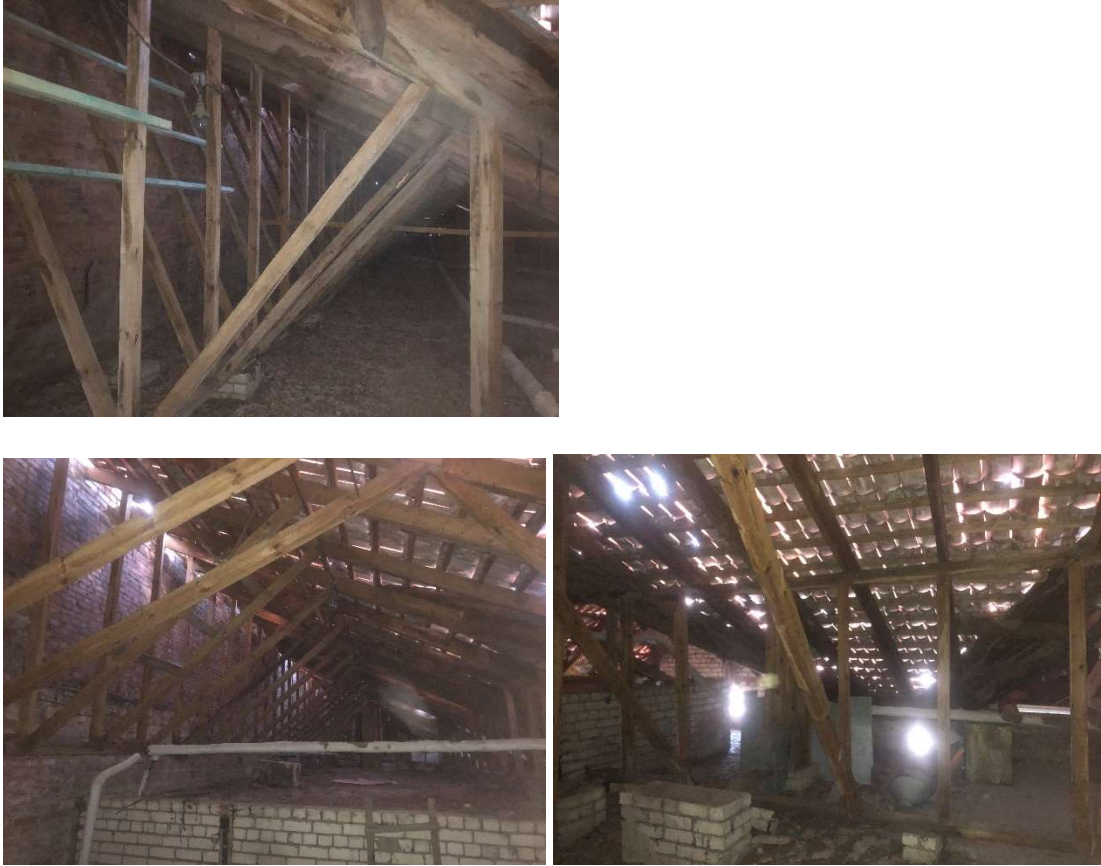
Ēka C –Jumta konstrukcija veidota no koka spārēm, kas balstās uz mūrlatām, atgāžņu sistēmu un jumta krēsla. Savienojumi izpildīti ar tērauda skavām un naglām. Jumtam nav izveidota antikondensāta izolācija. Segums veidots no māla dakstiņiem, kas daudzviet ir bojāti un sašķēlušies, nepieciešama nomaiņa.

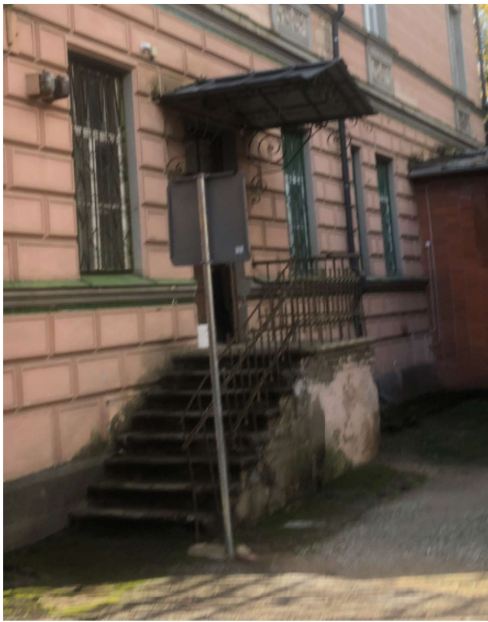
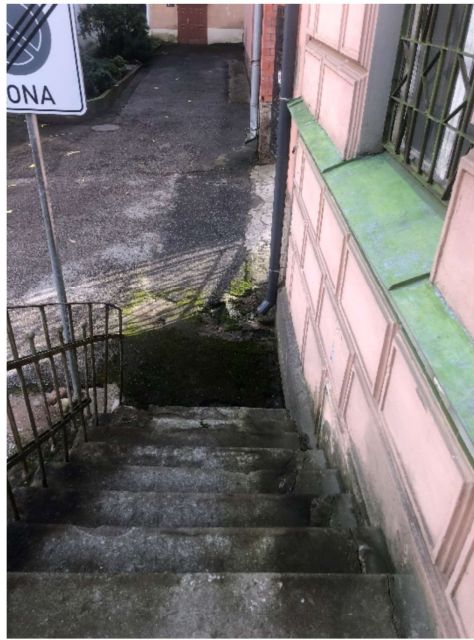
3.9	Ēkas fasādes un teritorija	
<p>Fasādes apmierinošā stāvoklī, lieli bojājumi un plaisas nav novērojamas. Dažviet nepieciešams nomainīt skārda lāseņus un notekūdeņu elementus, dažviet tie jau nomainīti.</p> <p>Ieejas kāpnes sliktā stāvoklī, atdalījies apmetums, novērojami augu valsts organismi.</p>		40-80

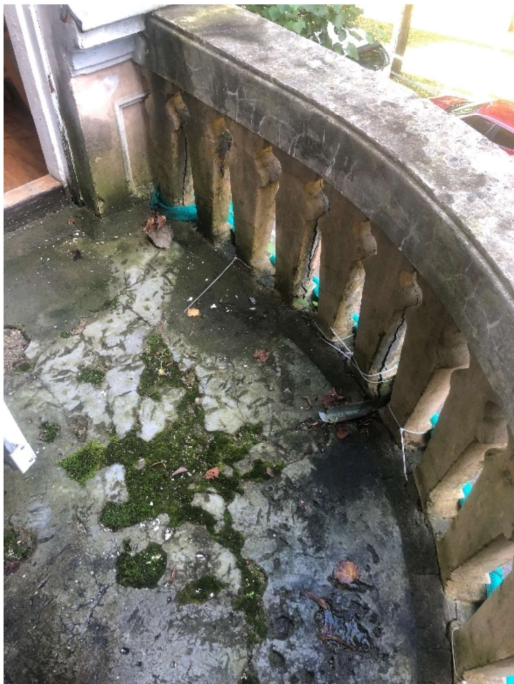
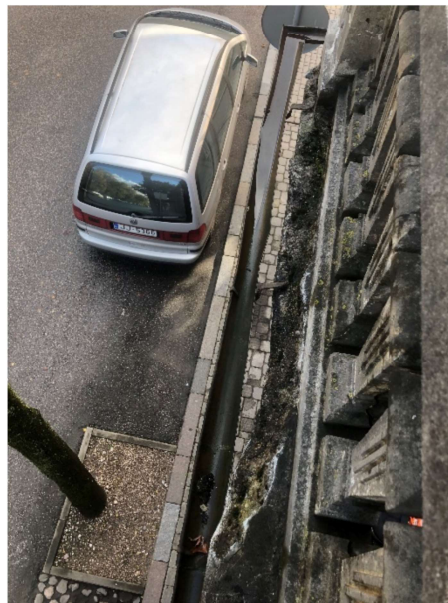
Abi balkoni, kas ir uz ielas pusi ir pirmavārijas stāvoklī. Nesošās konstrukcijas ir mitruma piesūcinātas, balustrādes elementi sašķelušies, stipri augu valsts apaugumi, hidroizolācija stipri bojāta. Nepieciešama pārbūve.
