<b>TEHNISKĀS IZPĒTES ATZINUMS</b>
OBJEKTS	<b>Ēkas tehniskā apsekošana (kad.Nr. 0500 002 1101 005) Ūdensvada ielā 3, Daugavpilī.</b>
PASŪTĪTĀJS	<b>SIA „Daugavpils Ūdens” Reģ Nr.LV 41503002432 Ūdensvada ielā 3, Daugavpils</b>
PROJEKTA NR.	<b>ATG-10/8-2015</b>
SĒJUMS	<b>TIS Tehniskās izpētes atzinums.</b>
ATTĪSTĪBAS GRUPAS DIREKTORS

**Ēkas tehniskā apsekošana (kad. apz. 0500 002 1101 005)  
Ūdensvada ielā 3, Daugavpilī.**

**Pasūtītājs: SIA „Daugavpils Ūdens”  
Reģ Nr.LV 41503002432  
Ūdensvada iela 3, Daugavpils**

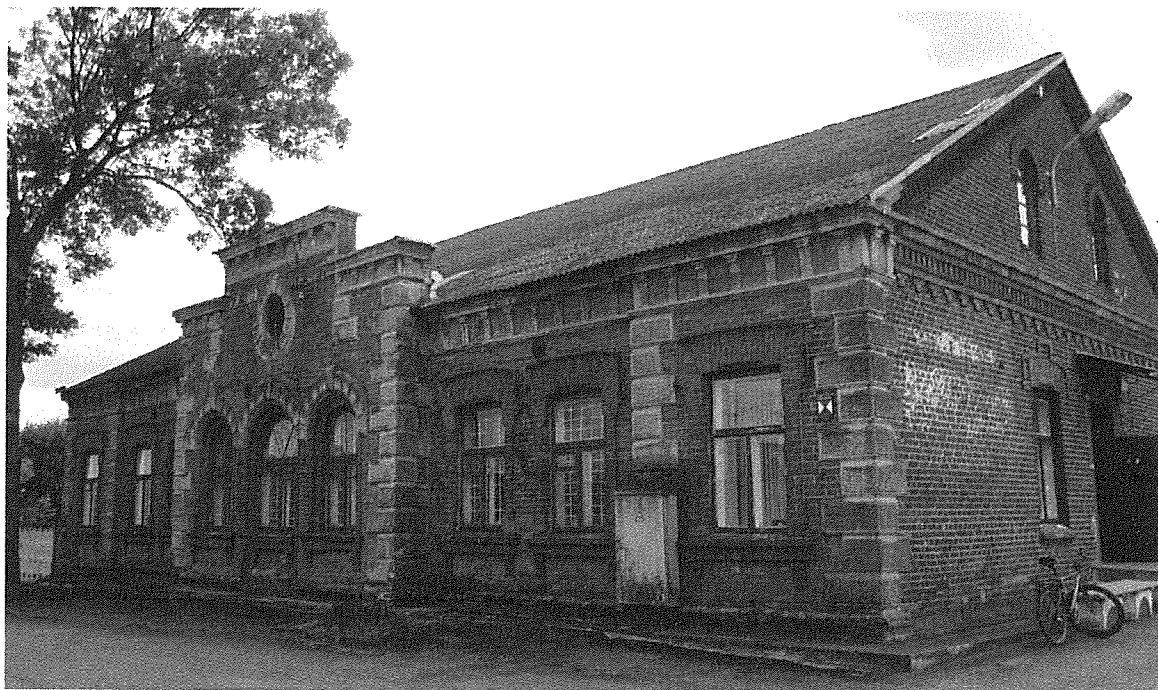
Foto Nr. 1. fotofiksācija pa asi „C”

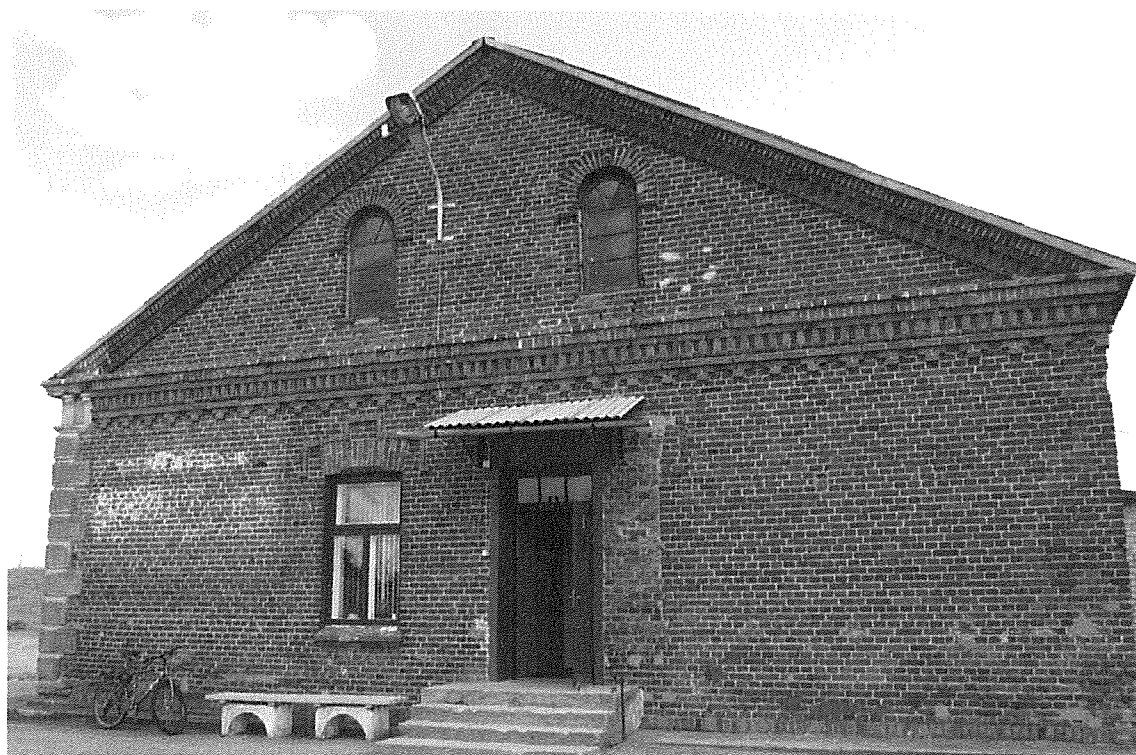
Foto Nr. 2. fotofiksācija pa asi „1”

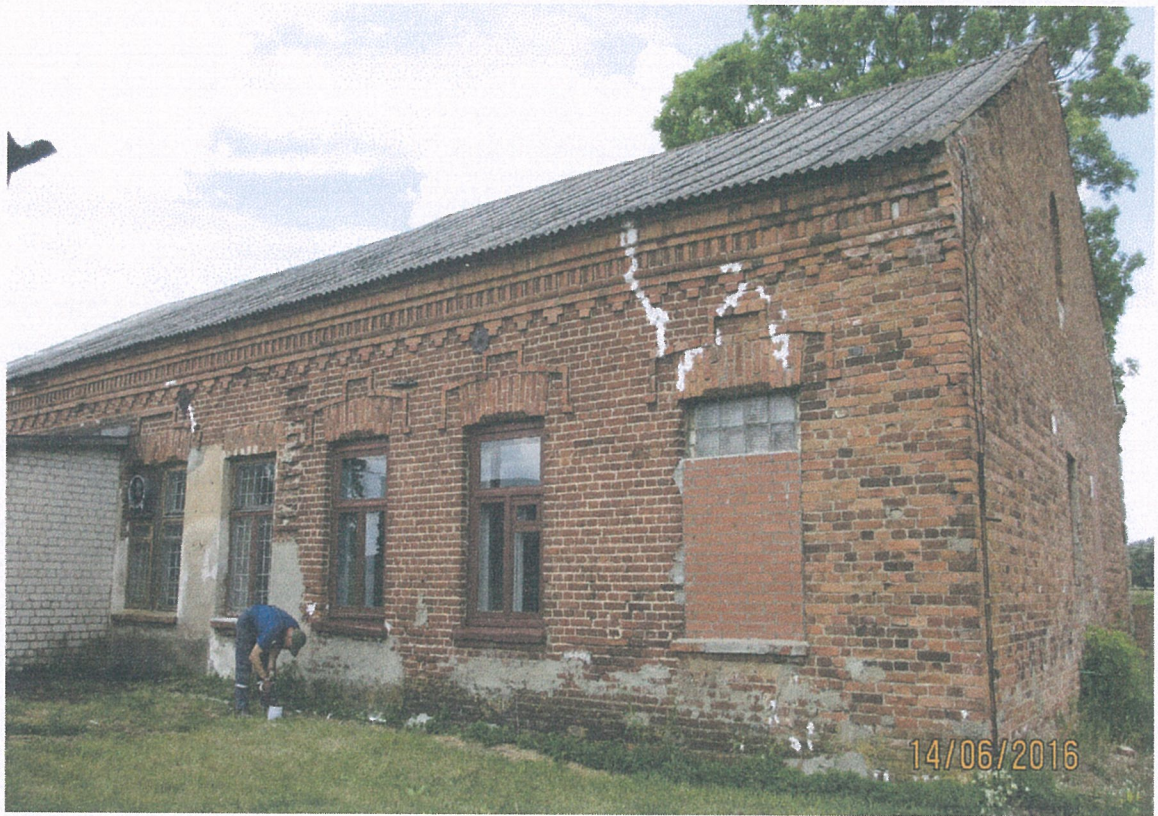
Foto Nr. 3. fotofiksācija pa asi „A”

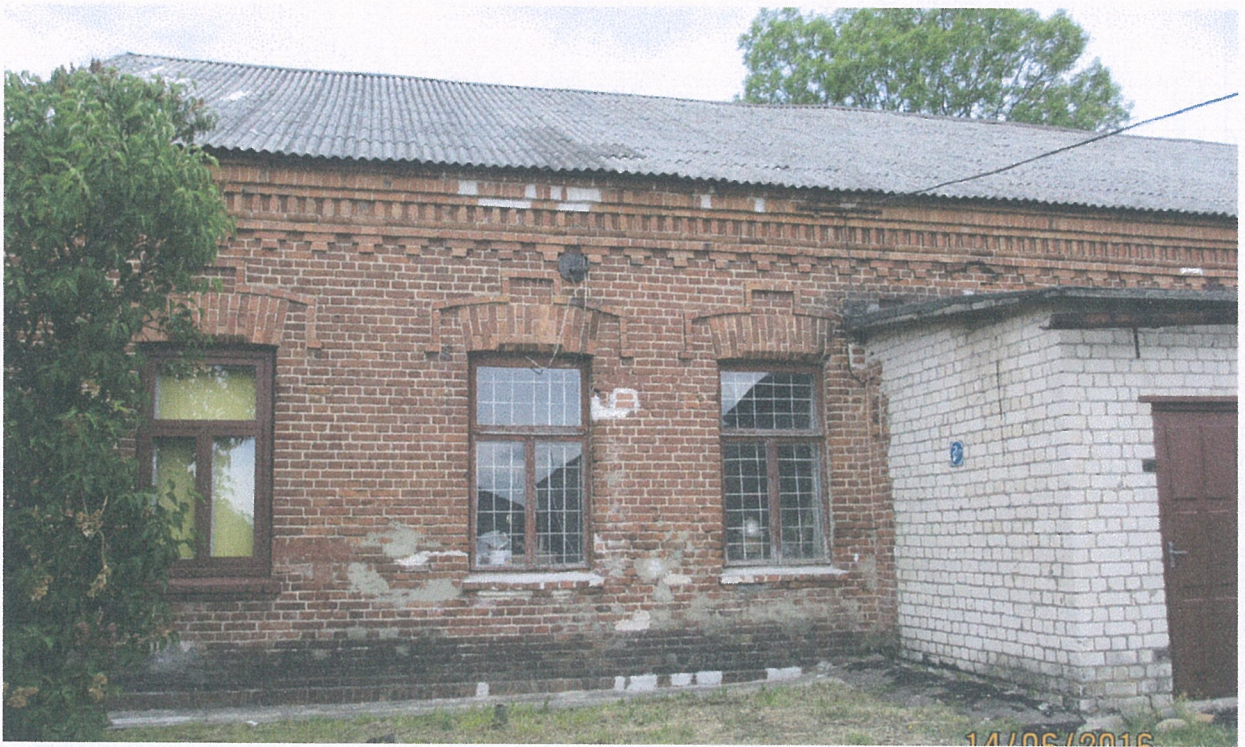
Foto Nr. 4. fotofiksācija pa asi „A”

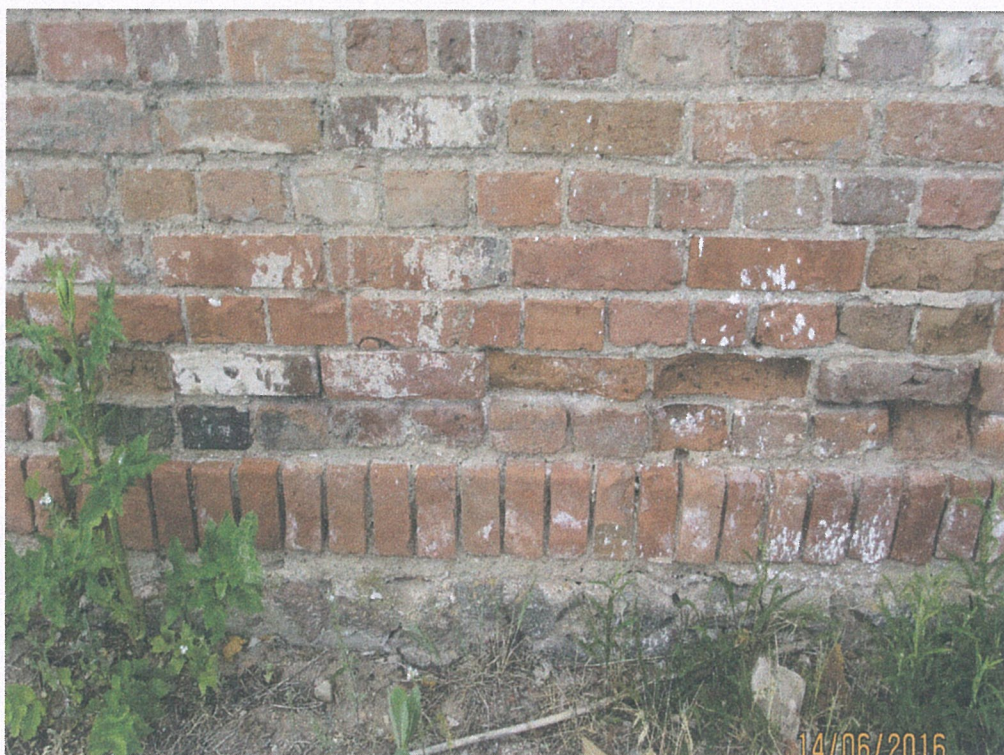
Aizsargapmales pa asi „4” nav. Lietusūdens tiek zem pamatiem. Lietus novadīšana sistēma no jumta nav izpildīta. Ārsienas ir samirkst. Daudz cokola mitruma bojājumus.

Foto Nr. 5. Cokola bojājumi un aizsargapmales neesamība pa asi „4”.

10. Sataisīt aizsargapmales pa ēku perimetru.

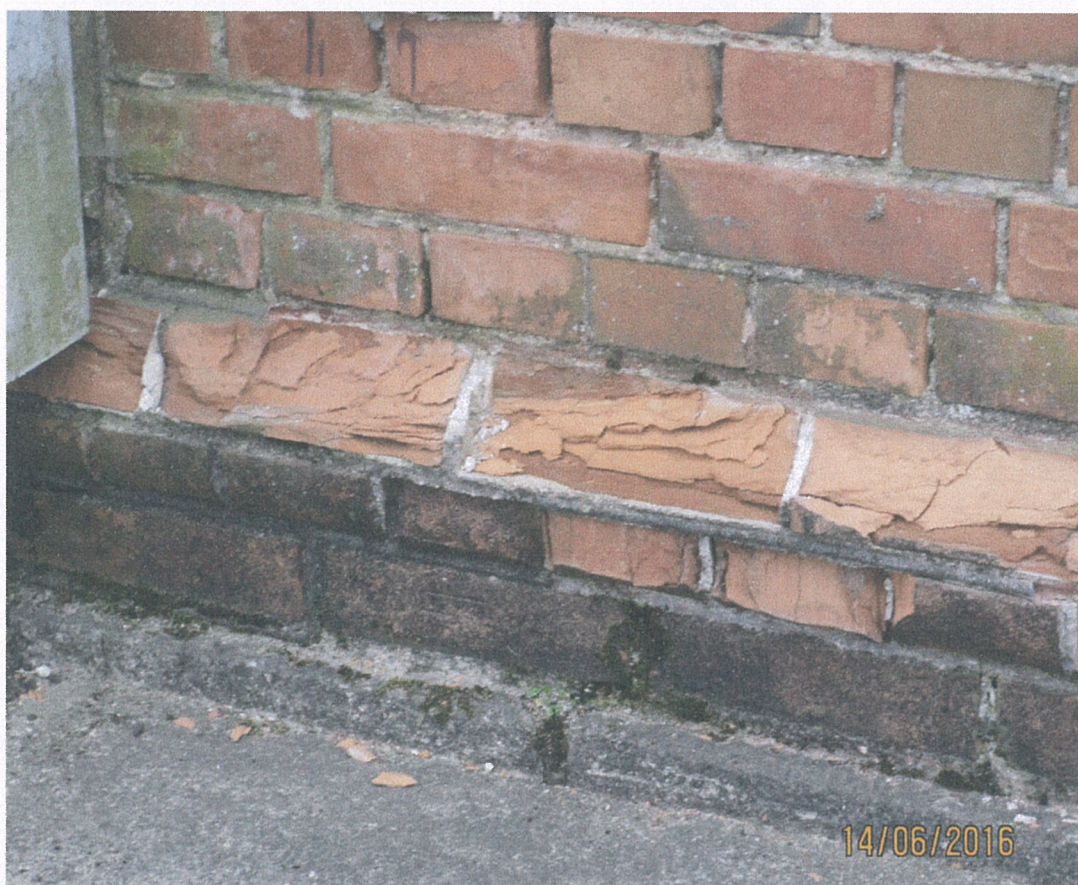
Foto Nr. 6. Cokola bojājumi pa asi „C”.

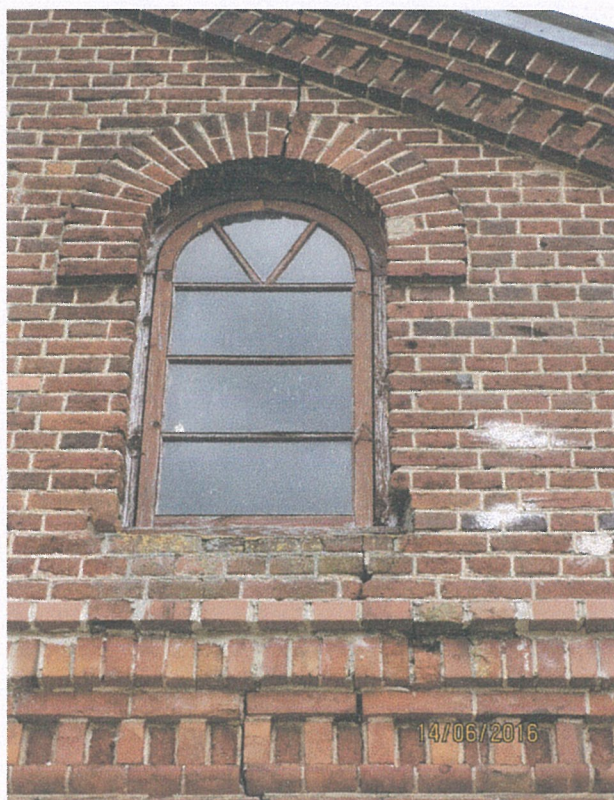
Uz ārsienām daudz plaisas sakarā ar pamatu nevienmērīgo sēšanu.

Foto Nr. 7. Plaisas ārsienā pa asi "1"

Ailu pārsedzes izveidoti no ķieģeļa (lokveida tips). Pārsedžu deformācijas konstatēti tikai pa asi „1” (frontona logs (sk. F7) un 1.stāva logs starp asīm „B’ un „C”). Rekomendēju izpildīt pārsedžu pastiprināšanu ar metāla leņķiem.

Sājā gadījumā rekomendēju uzstādīt lokveida metāla pārsedžu leņķi no abas puses (frontona logs)

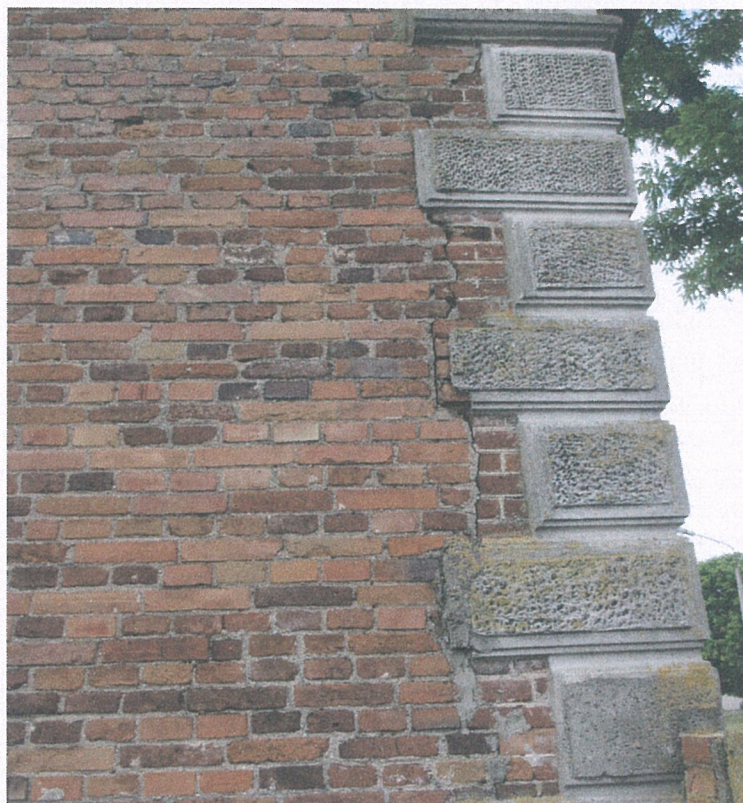
Foto Nr. 8. Plaisas ārsienā pa asi"4"

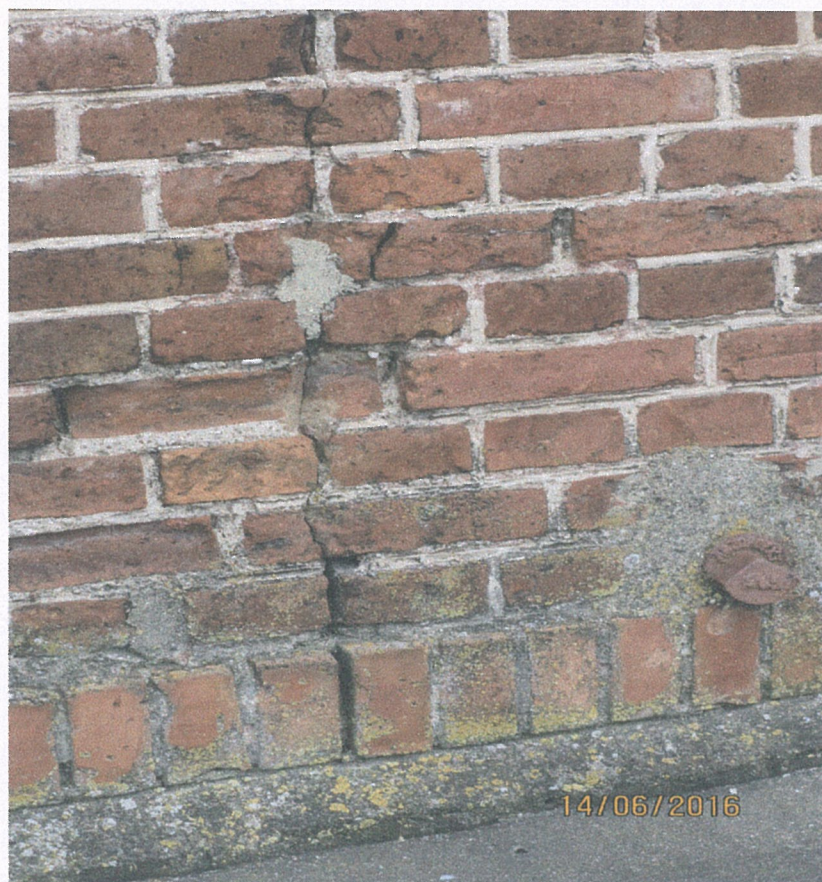
Foto Nr. 9. Plaisas cokola rajonā

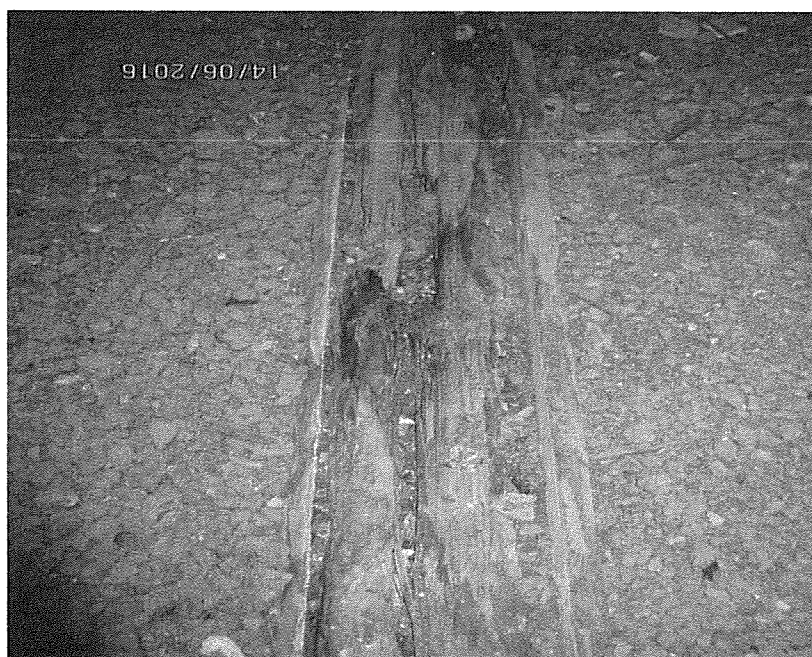
1. stāva pārsegums izpildīt no koka sijām. Sijas šķērsgriezums 200x200(h)mm; 100x200(h); 250x250(h) Siju solis apmērām 1.1m. Konstatēti sijas pūšanas pēdas un gareniskas plaisas starp asīm „B” un „C”.

Foto Nr. 10. Sijas pūšanas pēdas

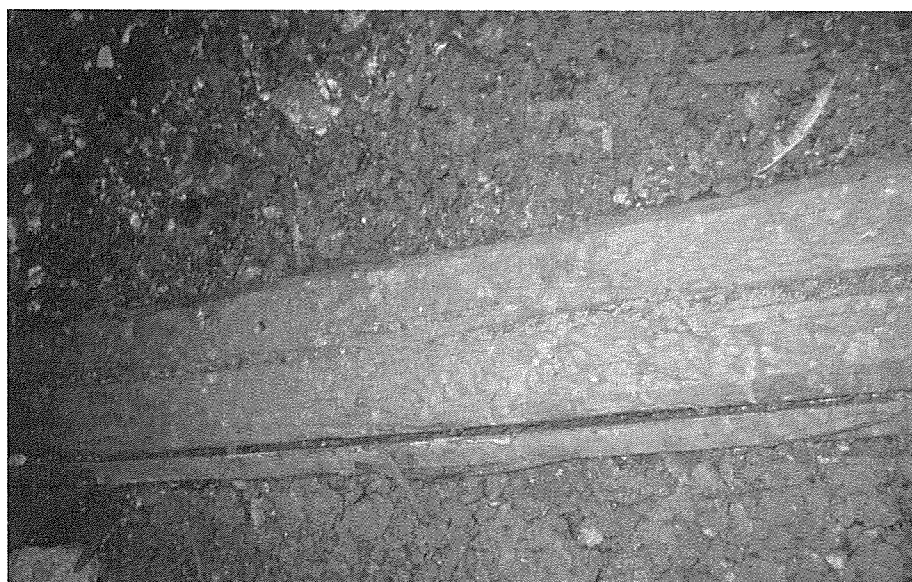
Foto Nr. 11. Sijas gareniskas plaisas

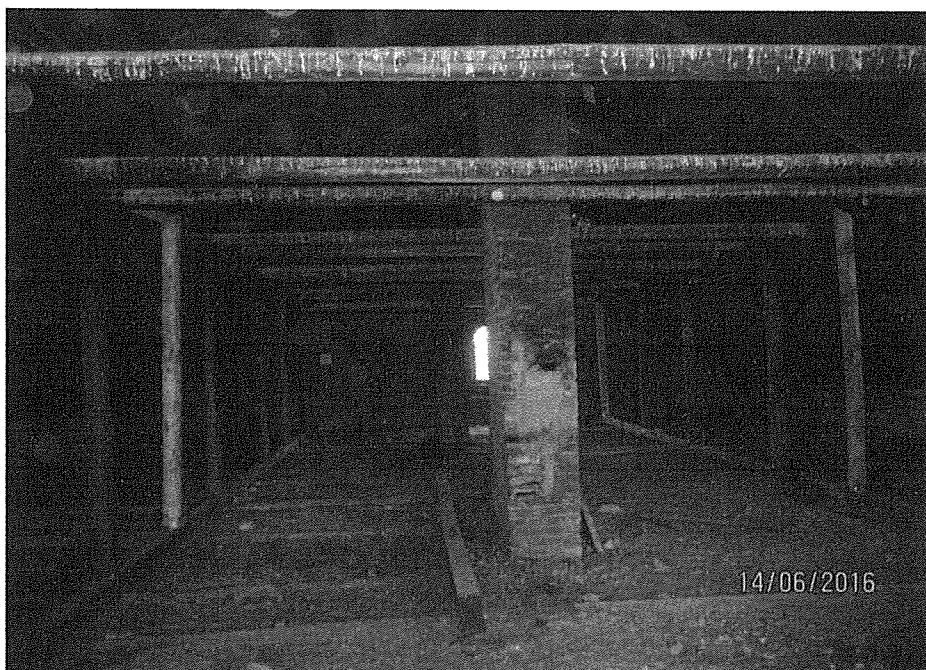
Konstatēts starp šīm asīm arī sijas līganums un agrāk izveidota pārseguma sijas pastiprināšana (sk. foto Nr. 12).

Foto Nr. 12. Jumta konstrukcijas vispārējais skats. Agrāk izpildīta pārsegumu pastiprināšana.

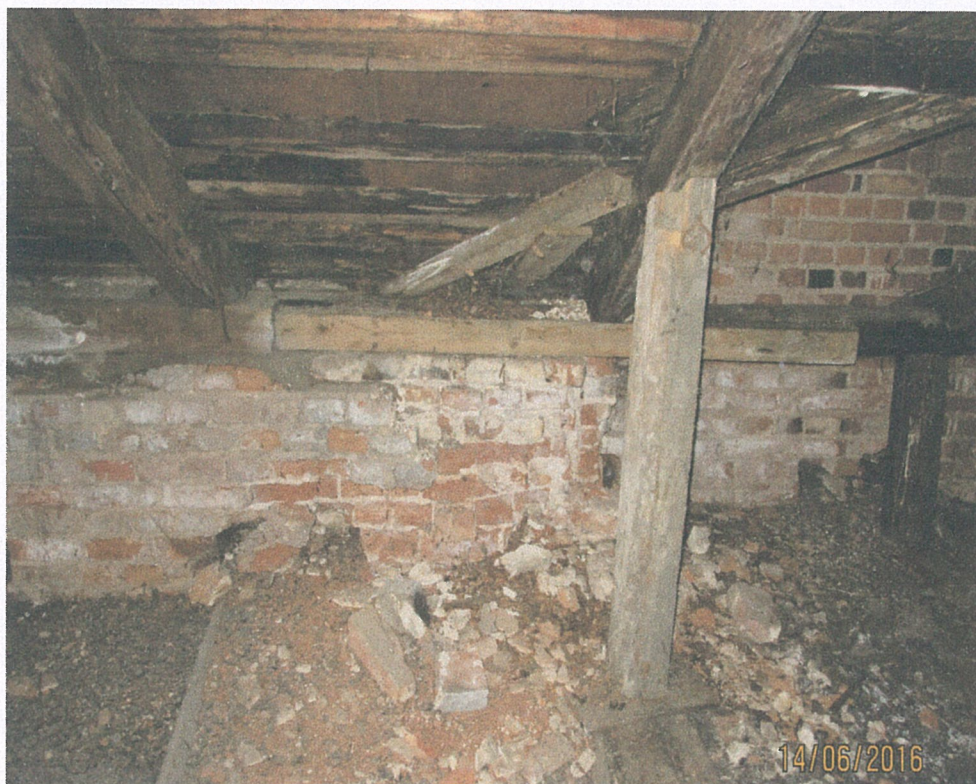
Konstatēti pūšanas pēdas un gareniskas plaisas. Vispārējais stāvoklis – ir apmierinošs.

Foto Nr. 13. Jumta konstrukcijas pūšanas pēdas. Ķieģeļa mūra sabrukuma pēdas.

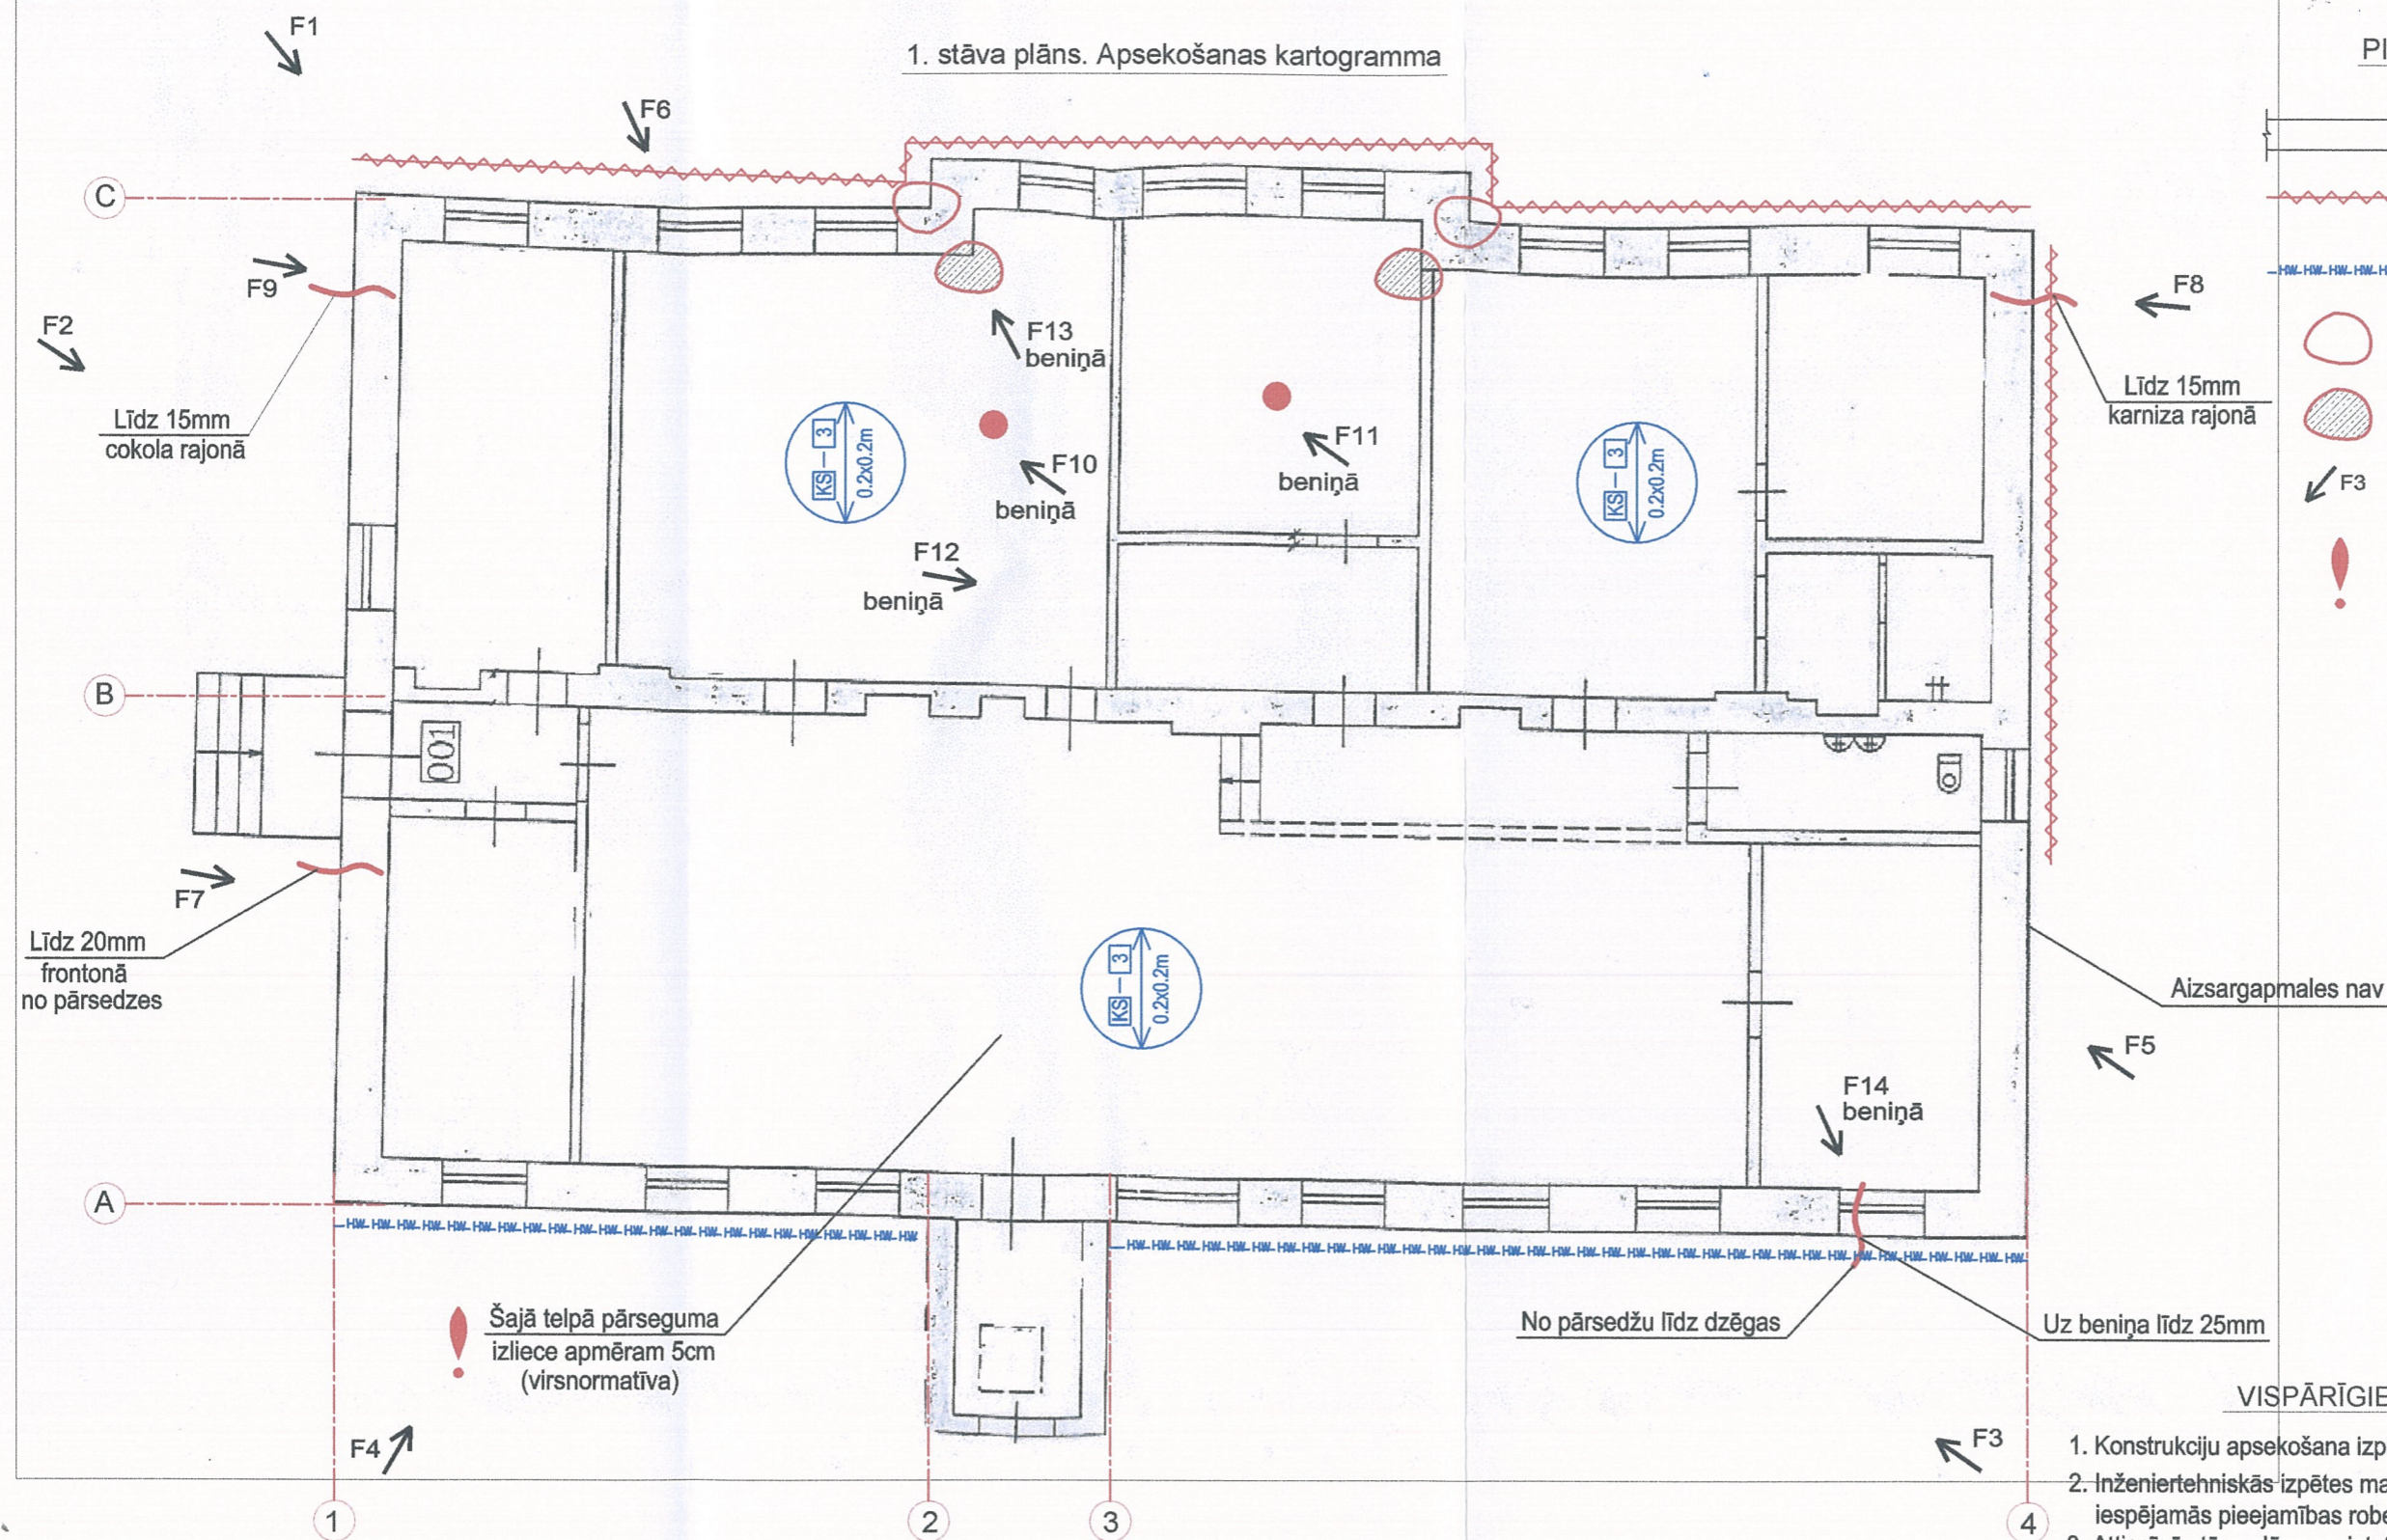
1. stāva plāns. Apekošanas kartogramma

Pamatu atsegumi un inženierģeoloģiskā izpēte netika veikta, taču virszemes konstrukciju faktiskais stāvoklis (mūra sienas ar plaisiem) liecina, ka ēkas ilgajā ekspluatācijas laikā (vairāk 90 gadiem) notikušas virszemes sienu deformācijas ārējo apstākļu iespaidā (grunts nevienmērīga sēšanās, no pieliktās slodzes vai tās sablīvēšanās, gruntsūdens svārstību vai izskalošanas zem pamatiem, dēļ). Nevienmērīga ēkas stūra sēšana konstatēta pa asīm „A” un „4” (sk. TIS-1).

Pamati zem piebūves starp asīm „2”-„3” un „A” (sk. TIS-1) izpildīti no monolītbetona ar biezumu 300mm. Deformācijas virsnormatīva sēšanas nav.
