**PAZEMES ŪDENIS MONITORINGA
REZULTĀTI PAR 2014. GADU I pusgadu**

**PAS "Daugavpils siltumtīkli", SC-2 teritorijā
Silikātu ielā 8, Daugavpilī**

Objekta adrese: PAS "Daugavpils siltumtīkli", SC-2, Silikātu iela 8, Daugavpils, Latvija

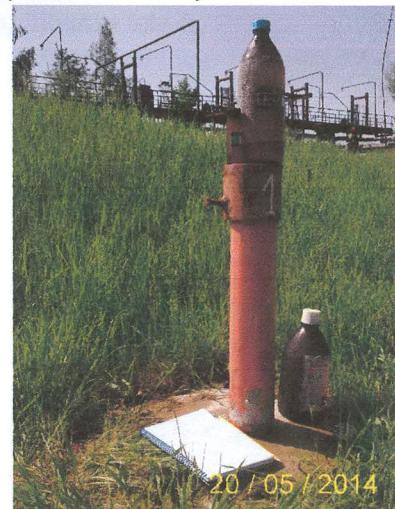
Urbuma numurs: 1

Urbuma "galvas" augstums, m: 0,60

Caurules iekšējais diametrs, mm: 76

Statiskā līmeņa dzīlums no zemes virsas, m: 1,65

Peldošie naftas produkti: nav

Urbuma dzīlums no zemes virsma, m: 3,40

Filtrā intervāls (pases dati), m: no 0,41 līdz 2,91

Filtrā stāvoklis: brīvs

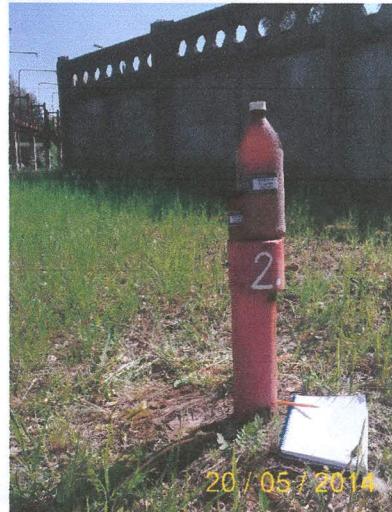
Urbuma numurs: 2

Urbuma "galvas" augstums, m: 0,43

Caurules iekšējais diametrs, mm: 76

Statiskā līmeņa dzīlums no zemes virsas, m: 1,65

Peldošie naftas produkti: nav

Urbuma dzīlums no zemes virsmas, m: 3,47

Filtrā intervāls (pases dati), m: no 0,55 līdz 3,05

Filtrā stāvoklis: brīvs

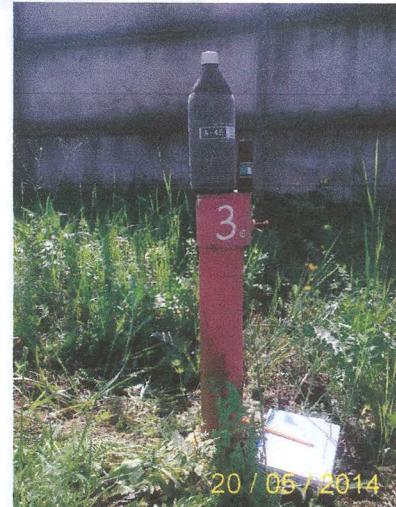
Urbuma numurs: **3**

Urbuma "galvas" augstums, m: **0,58**

Caurules iekšējais diametrs, mm: **76**

Statiskā līmeņa dzīlums no zemes virsas, m: **2,61**

Peldošie naftas produkti: **nav**

Urbuma dzīlums no zemes virsma, m: **3,97**

Filtra intervāls (pases dati), m: **no 1,00 līdz 3,50**

Filtra stāvoklis: **brīvs**

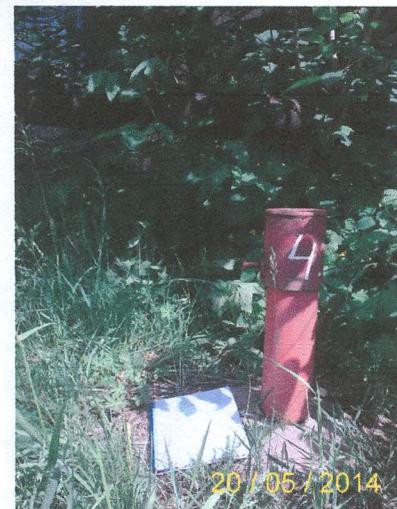
Urbuma numurs: 4

Urbuma "galvas" augstums, m: 0,42

Statiskā līmeņa dzīlums no zemes virsas, m: 1,31

Peldošie naftas produkti: ir naftas produktu slānis ~ 2 cm

Urbuma dzīlums no zemes virsma, m: 3,71

Filtra intervāls (pases dati), m: no 0,90 līdz 3,40

Filtra stāvoklis: brīvs

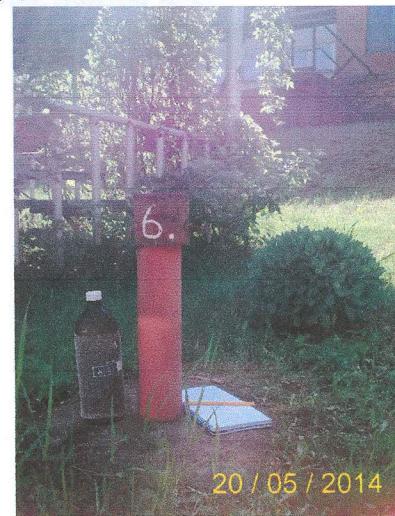
Urbuma numurs: 6

Urbuma "galvas" augstums, m: 0,50

Statiskā līmeņa dzījums no zemes virsas, m: 1,51

Peldošie naftas produkti: nav

Urbuma dzījums no zemes virsma, m: 3,50

Filtra intervāls (pases dati), m: no 0,60 līdz 3,10

Filtra stāvoklis: brīvs

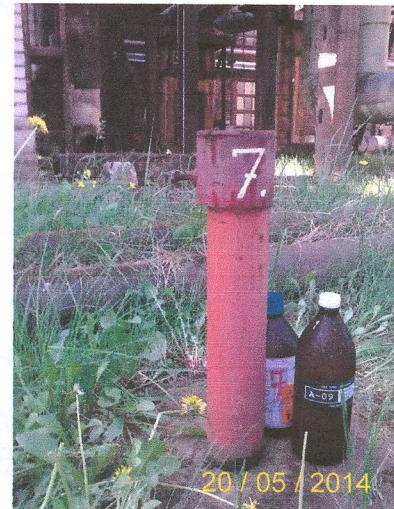
Urbuma numurs: 7

Urbuma "galvas" augstums, m: 0,60

Statiskā līmeņa dzīlums no zemes virsas, m: 1,48

Peldošie naftas produkti: nav

Urbuma dzīlums no zemes virsmas, m: 3,40

Filtrā intervāls (pases dati), m: no 0,45 līdz 2,95

Filtrā stāvoklis: brīvs
