Automašīna CHRYSLER GRAND VOYAGER GT7195 šas.numurs 1C8GYN5M1U115778

# TRANSPORTLĪDZEKĻA VĒRTĪBAS NOTEIKŠANAS AKTS Nr.V19-01

Apskates/vērtēšanas datums: 18.02.2019/06.03.2019  
Apskates vieta: 18.novembra iela 68, Daugavpils

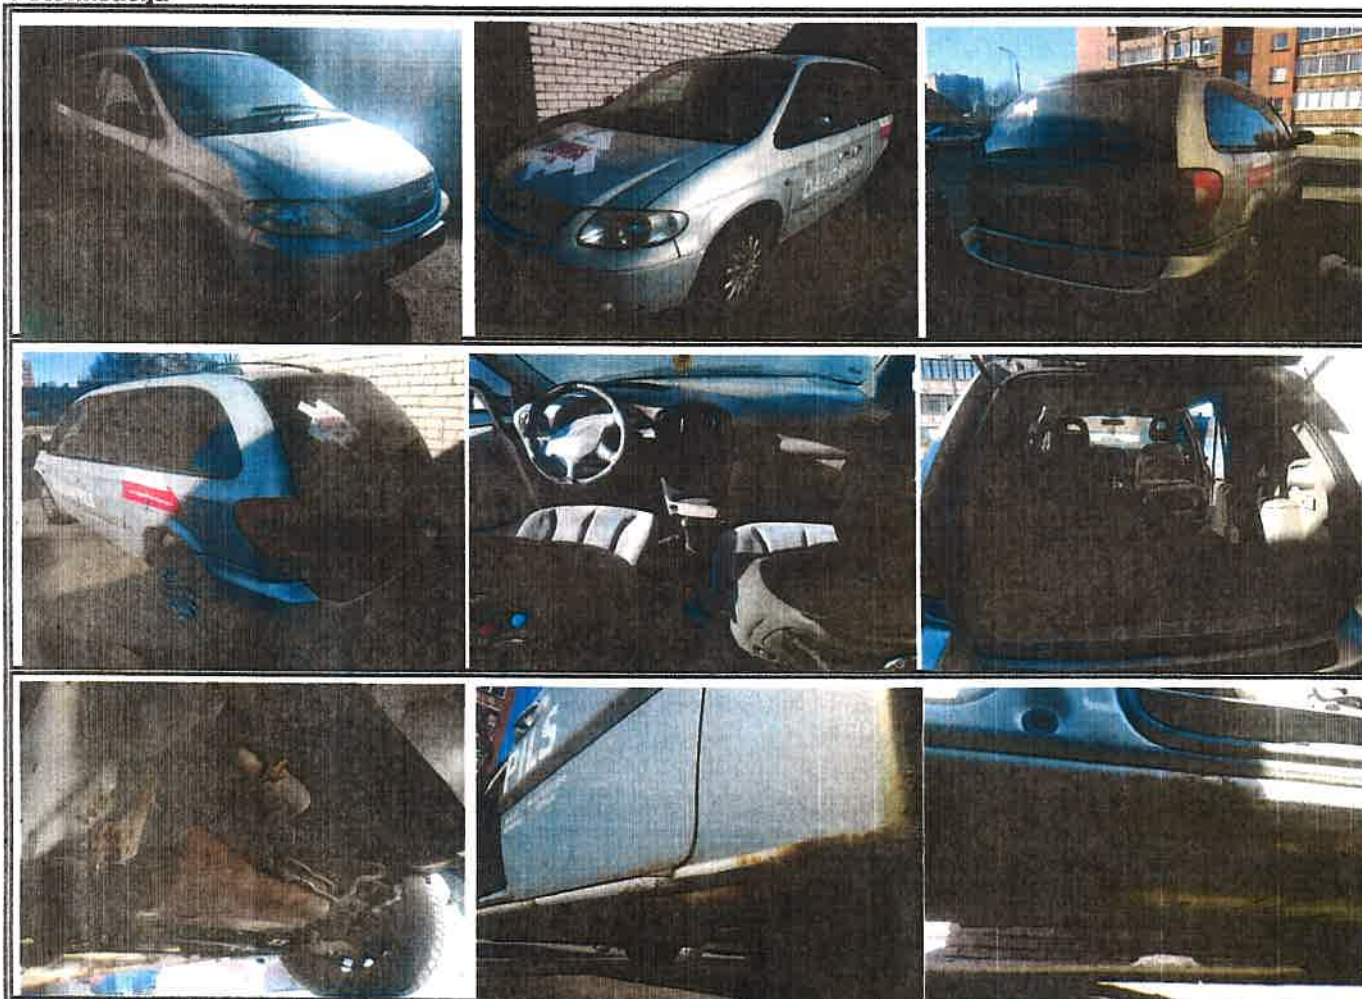
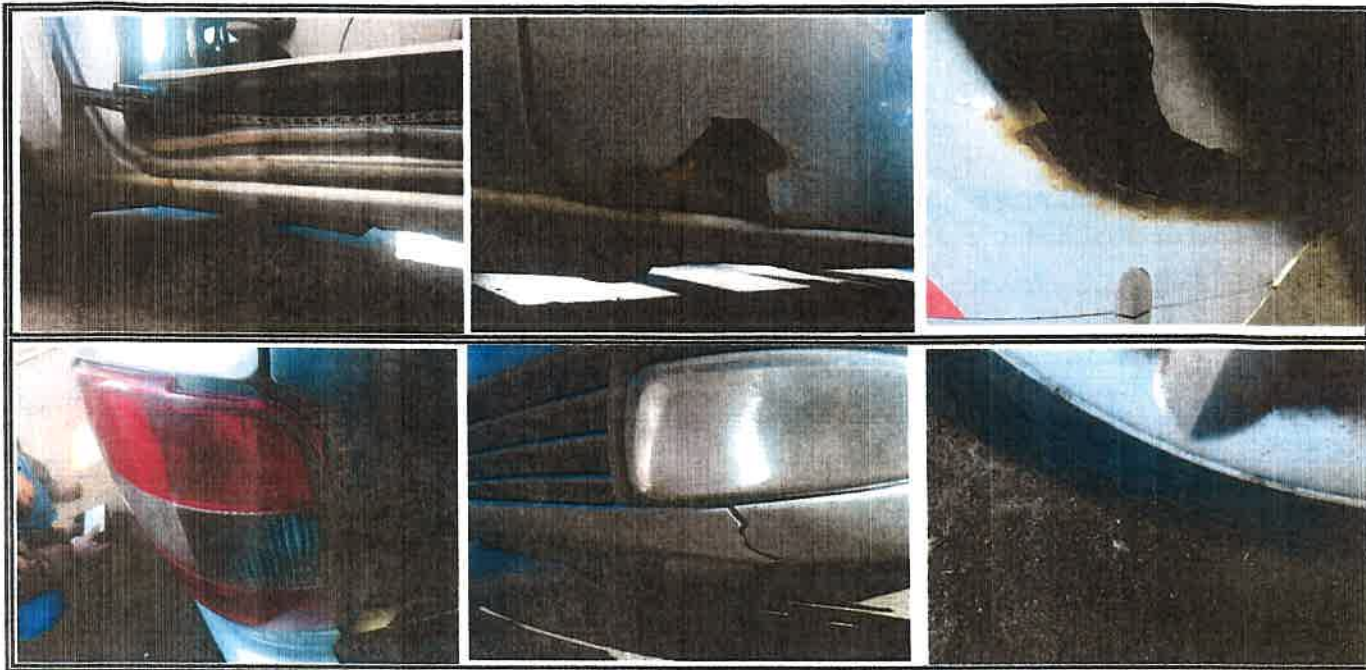
## Fotofiksācija

| Vērtību pazeminoši faktori | 1. Virsbūves krāsojumam bojājumi – skrambas, buktes |
| | 2. Virsbūvei dziļā caurejošā korozija. Nepieciešama daļējā maiņa un pārkrāsošana. |
| | 3. Visiem vrsbūves paneļiem caurejošā korozija. Nepieciešama maiņa un pārkrāsošana. |
| | 4. Aizmugurējiem lukturiem plaisas. |
| | 5. Priekš. Buferim plaisas, aizm. Buferim skrambas. |
| | 6. Aizm. Lab. Un kr. lukturim plaisas. |
| | 7. Motoram/pāmesumu kārbai ievērojāmā eļļas noplūde |
| | 8. Vietām sabojāta salona apdare |
| | 9. Nedarbojās aizm. Stikla tīrītājs |
| | 10. Redzamas automobiļa virsbūves remonta pēdas |
| | 11. A/m balstiekārta, grīda un izplūdes sistēma bojāta ar koroziju |
| | 12. Sabojātas labo durvju blīvumijas |
| | 13. Ātrumkārbā strāda ar traucejumuiem, slāpst. |
| | 14. Riepu nolietojums 100% (plaisas) |
| | 16. Iespējamie slēptie defekti. |

| | 15. Saskaņā ar SIA "DSI Auto" veiktās balstiekārtas defektācijas ir nepieciešams remonts par summu 1056.87 Eur ar PVN |

**Secinājums:** *transportlīdzekļa remonts nav ekonomiski pamatots.*
